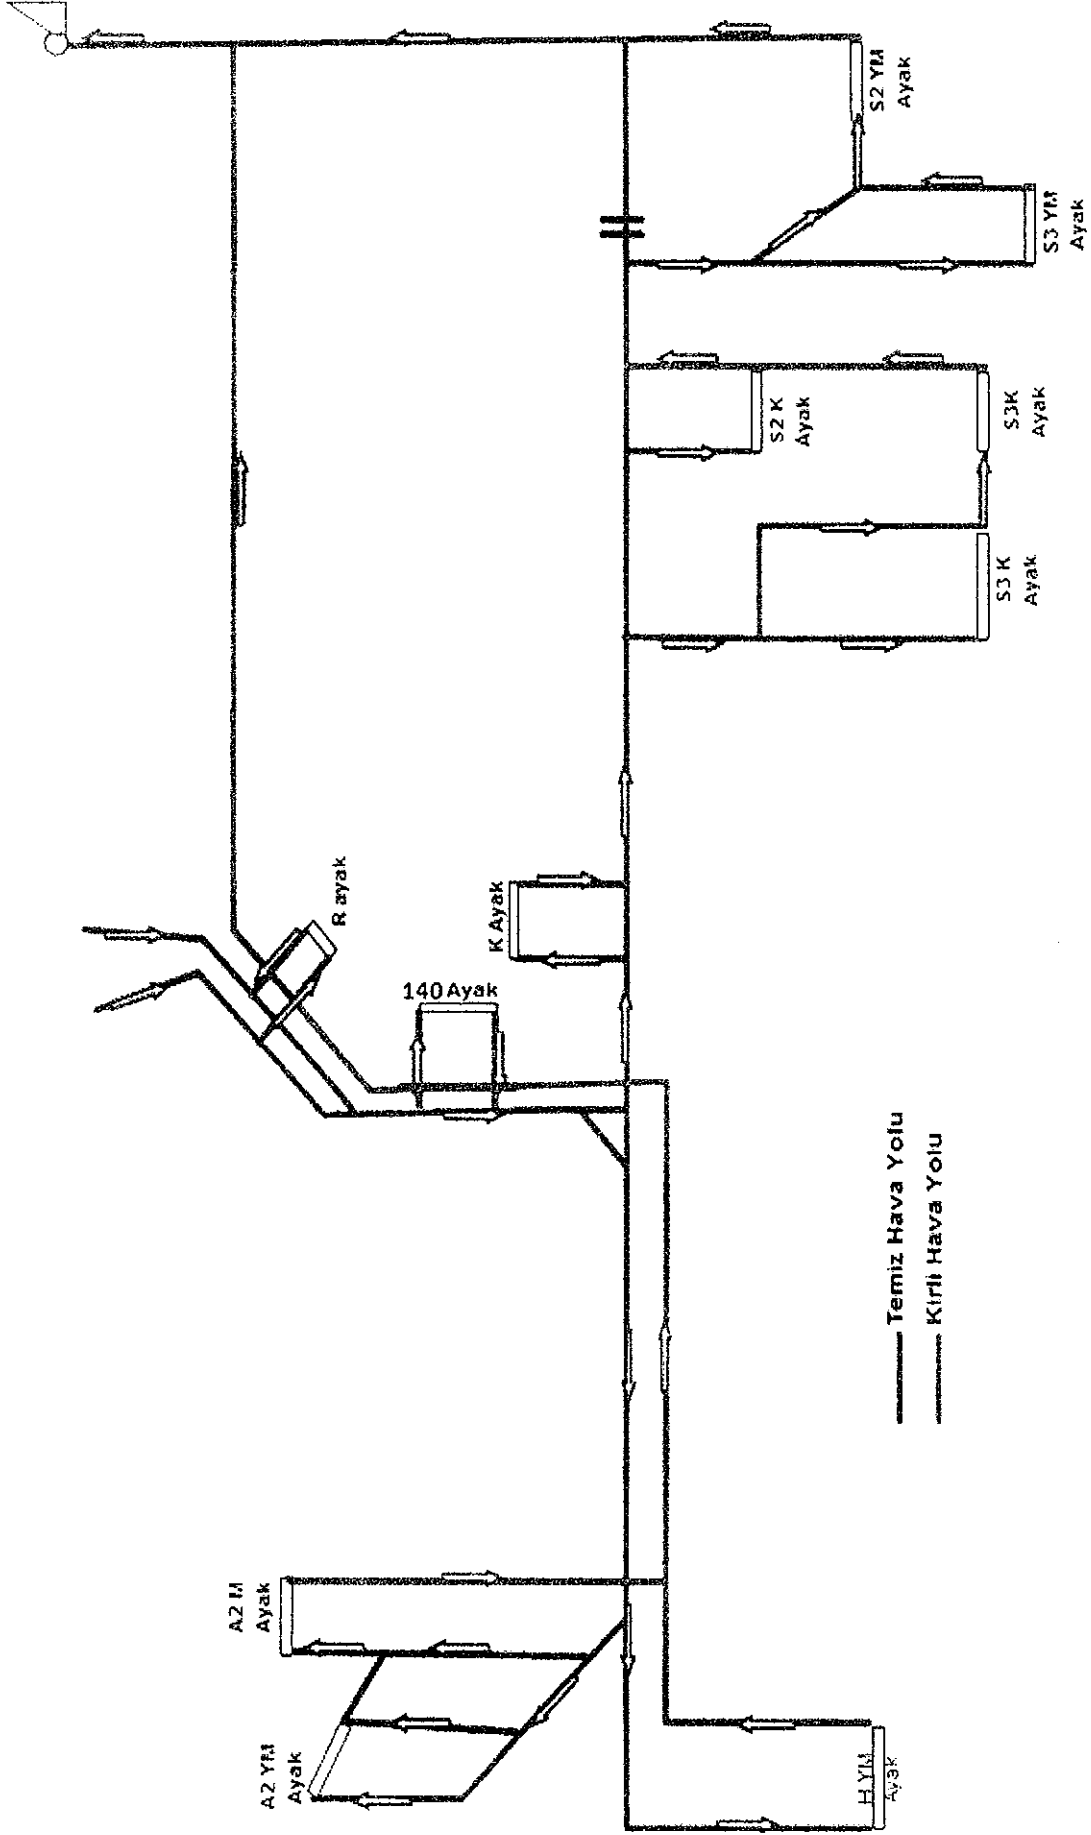
Şekil 2.11 Eynez Yeraltı Ocağı Havalandırma Şeması.

- Ocak içinde yapılan havalandırma ölçüm sonuçlarının kaydedildiği Havalandırma defterinin incelenmesi sonucunda
  - ❖ Kömür üretim ayaklarında hava hızı, genelde 0,5 ile 0,8 m/sn arasında değişmektedir. Bu değer, Ayaklarda ve kömür kazılan arınlarda minimum hava hızı sınır değeri olan 0,5 m/sn'nin çok az üzerindedir. 20.04.2014, 30.04.2014 ve olayın meydana geldiği günden 3 gün önce 10.05.2014 tarihlerinde yapılan ölçüm kayıtlarına göre, R6, H2 Yarı mekanize ve S3 Yarı mekanize ayaklarda ortalama hava hızları limit değeri olan 0,5 m/sn'nin altındadır. Bu hava hızlarında ayakta oluşan tozun taşınması ve çalışma ortamının hava sıcaklığının azaltılması mümkün görülmemektedir.

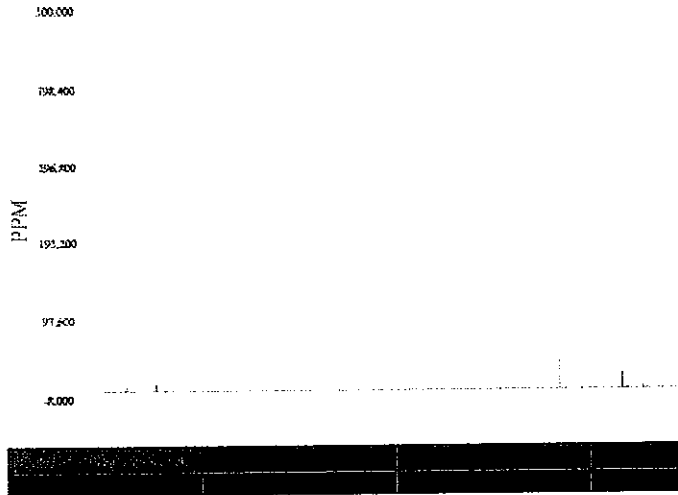
Şekil 3.2 411 kodlu CO sensörü 5-12.08.2013 tarihli ölçüm sonuçları

CO sensörleri ile ilgili bu durum, özellikle ocak içerisinde dolaşan tüm kirli havanın ocağı terk ettiği 411 kodlu, 340 Ana nefeslik hava çıkış sensörü için önem taşımaktadır. Bu sensör, ocakta kömür üretimi yapılan tüm ayaklarda oluşan CO değerlerinin ne kadarının ocak çıkış havasına yansıdığı belirlenmesi açısından önemlidir. 411 kodlu sensörün, 01.02.2014 ile 15.04.2014 tarihleri arasındaki tüm ölçüm sonuçları, 1.961 PPM gibi tek bir değeri göstermektedir. Bu durum teknik olarak olası görülmemektedir. Bu sensörden, Şekil 3.2'de görüldüğü üzere en son 12.08.2013 tarihinde anlamlı bir değer alınmış olup bu CO sensörünün uzun süredir çalışmadığı düşünülmektedir.

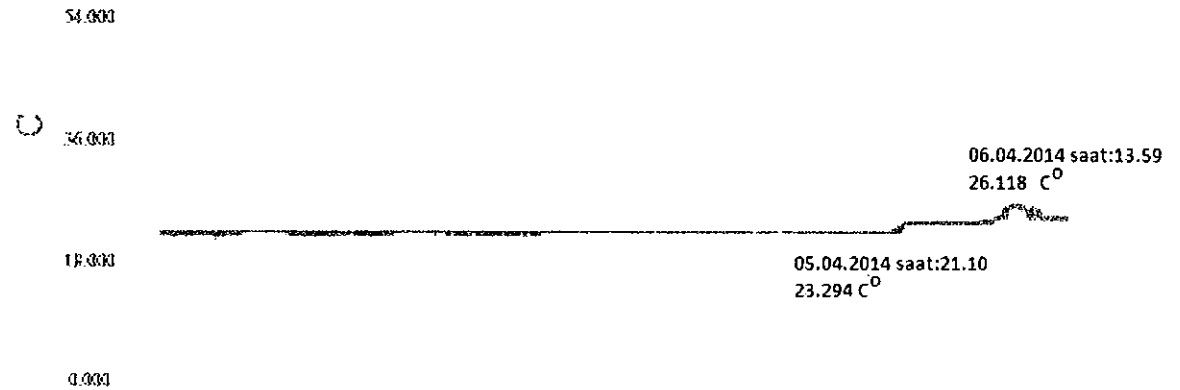
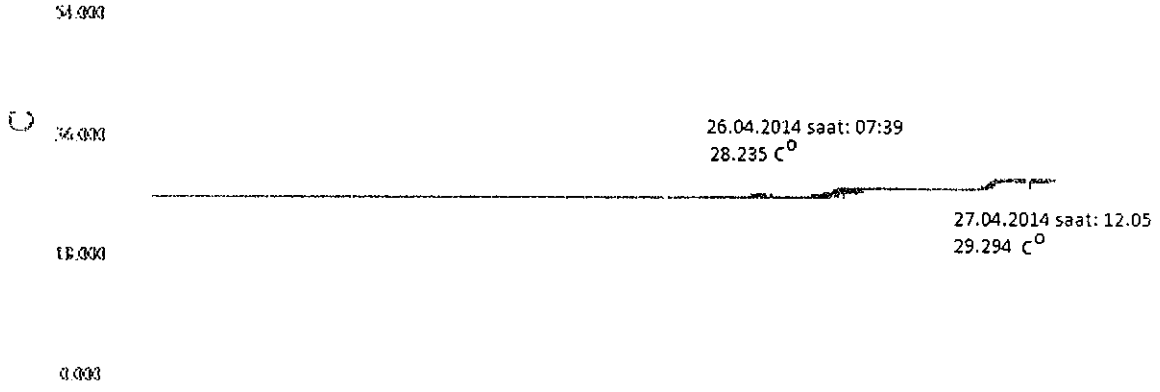
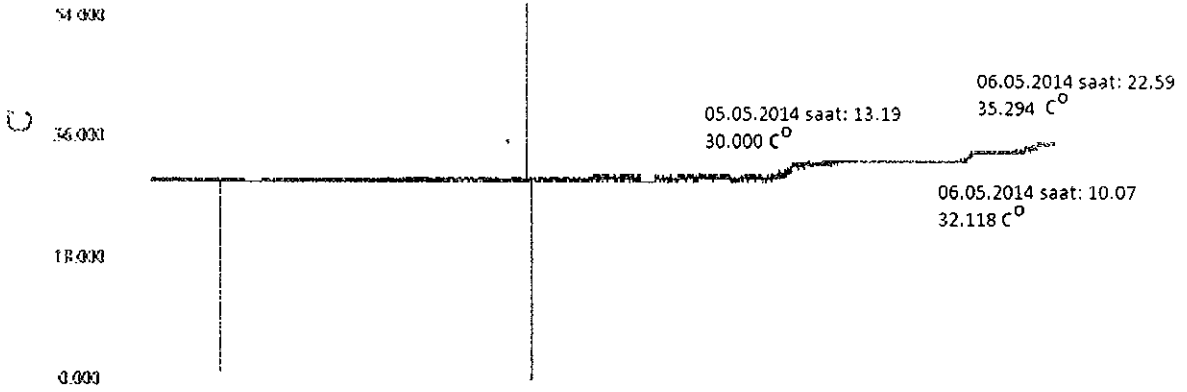
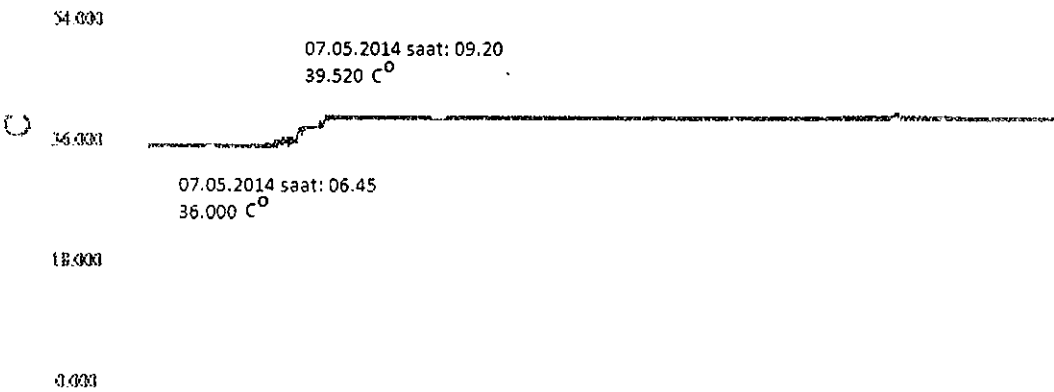
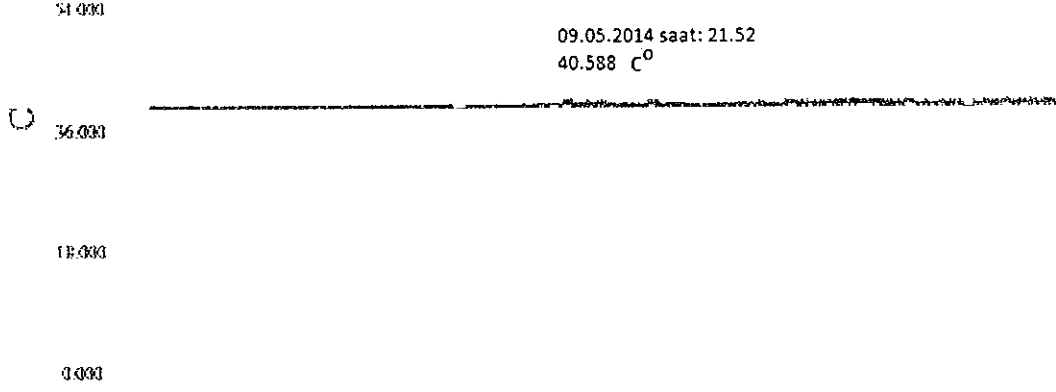
428 kodlu sensörden, ocak sıcaklığı değişimi ile ilgili elde edilen grafikler Şekil 3.14-3.19'da verilmektedir.

Yer altı maden işletmelerinde, kuru havada 30 C°, nemli havada 25 C° üzerindeki sıcaklık değerlerinde çalışılmayacağı belirtilmiştir. Yeraltındaki düzenli sıcaklık artışının en önemli nedeni kömürün kendiliğinden oksidasyonudur (yanmasıdır). Sıcaklık artışı, zincirleme oksidasyon reaksiyonunun başladığının göstergesidir. Ocak yangını ile ilgili önlemlerin işe yarayıp yaramadığı, sıcaklık artışı ile kontrol edilir. Çizelge 3.3'de tarihsel gelişimi verilen ocak sıcaklığı, 07.04.2014 tarihine kadar değişiklik göstermesine rağmen, bu tarihten sonra düzenli olarak artış göstermiş ve olay gününe kadar hiç azalma göstermeden artışını sürdürmüştür. CO değerlerinin ocağın farklı bölgelerinde ölçülmesi sonucunda kömür yangınının başladığı yer tahmin edilebilir, ancak bunun desteklenmesi için sıcaklık artışının da üretim bölgelerinde takip edilmesi gerekmektedir. Soma Kömür İşletmelerinde sadece bir adet sıcaklık ölçer sensör bulunmaktadır. Bu sensörden, 06.04.2014 tarihinde saat 13:01'de ilk kez 25.059 C° okunmuş, bu tarihten sonra ocak kirli hava çıkış noktasındaki değerler düzenli olarak artış göstererek 05.05.2014 tarihinde saat 13:19'da 30 C°'ye ulaşmıştır. Bu tarihten sonra, sınır değerler aşıldığı ve olay gününe kadar artarak devam eden ocak sıcaklıkları kayıt edildiği için, mutlaka tüm dikkat buraya verilmeli, sensör kontrol edilmeli, sıcaklık artışının nedeni araştırılmalıydı. Ancak, şirket teknik elemanlarının bu durumu da göz ardı ettikleri saptanmıştır.

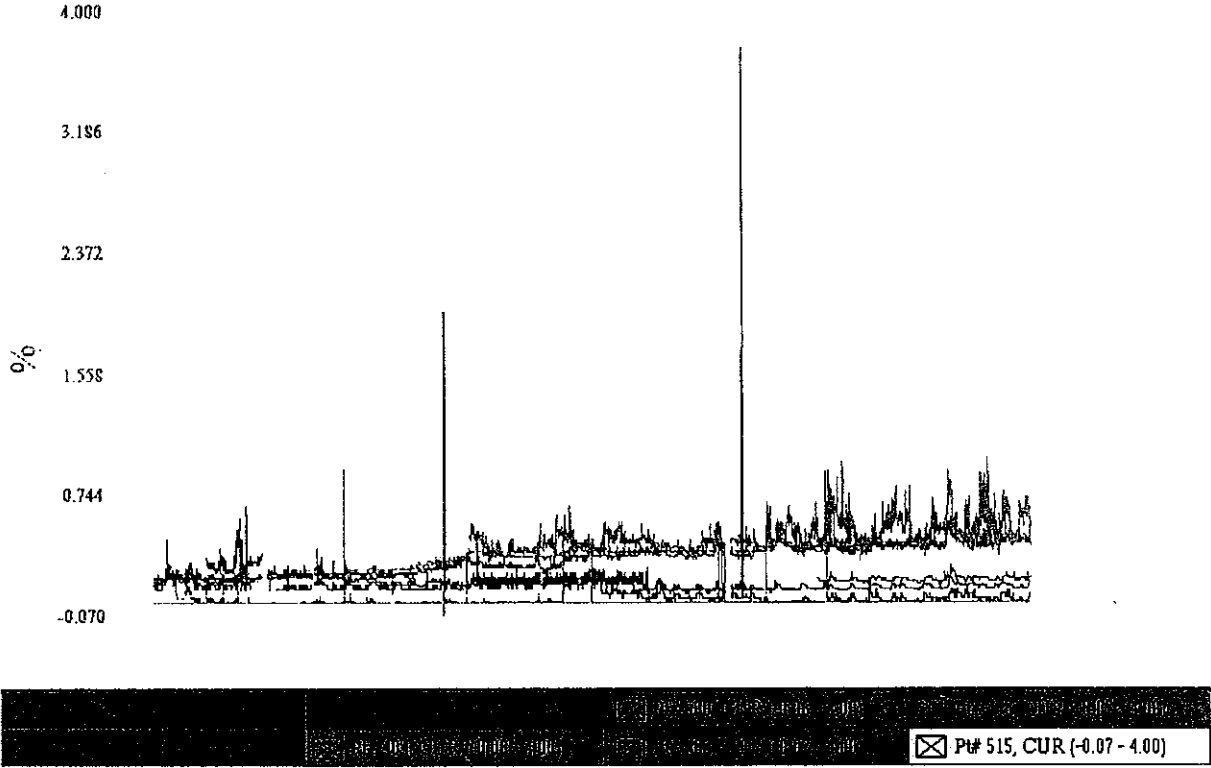
Şekil 3.27 SET2 sensörlerine ait, 01-13.05.2014 tarihleri arasında ölçülen % CH4 (metan) kayıtları

05.05.2014 tarihinden sonra tedricen hızlı artan değerlere rastlansa da olay esnasındaki en yüksek değerleri % 0.50 CH4 değerini aşmamıştır.

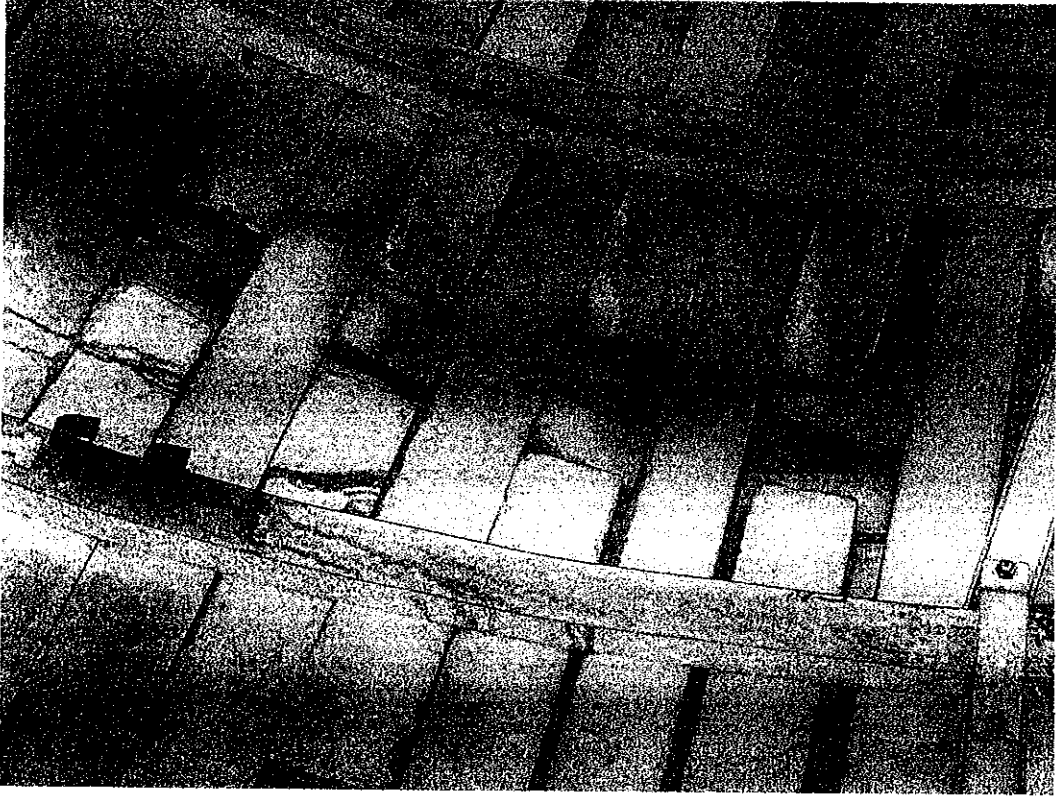
Şekil 4.7 Ana havalandırma girişinde bulunan devlete ait beton kamalar verilmiştir. Yer altında kullanılan bant, tahkimat, boru vb. maddelerin, yamraz veya zor tutuşur

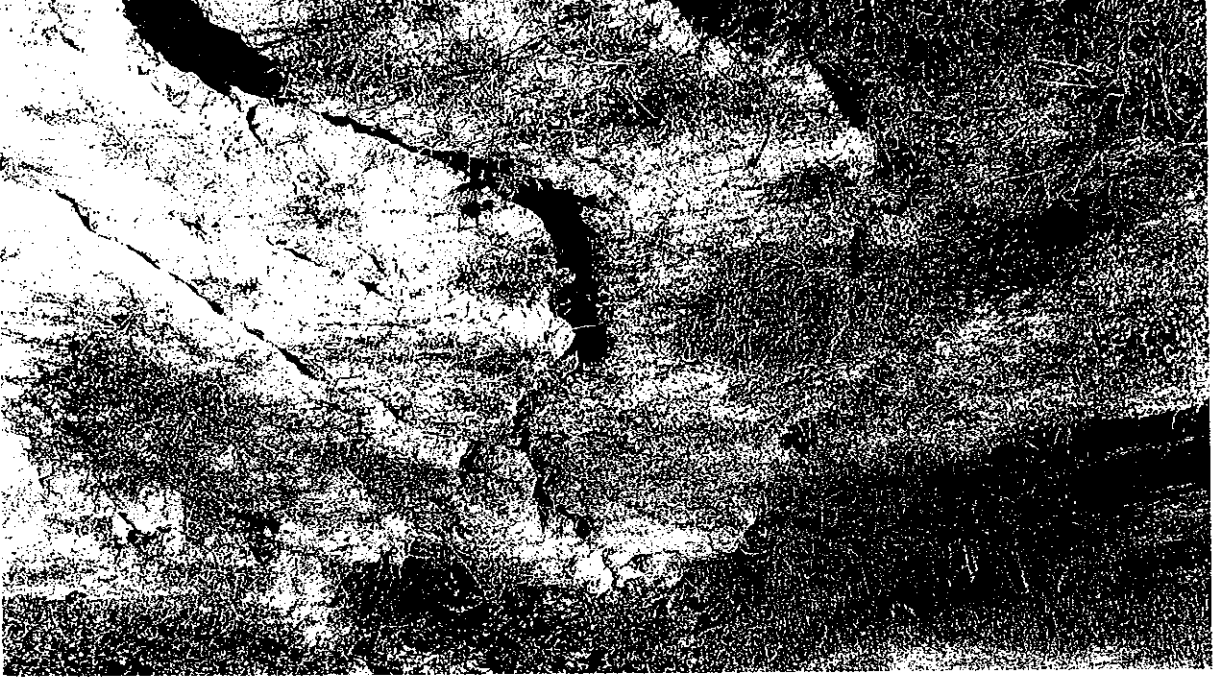
Şekil 4.10 Yeryüzüne ulaşan yer altı üretim boşlukları kaynaklı tasmanlar

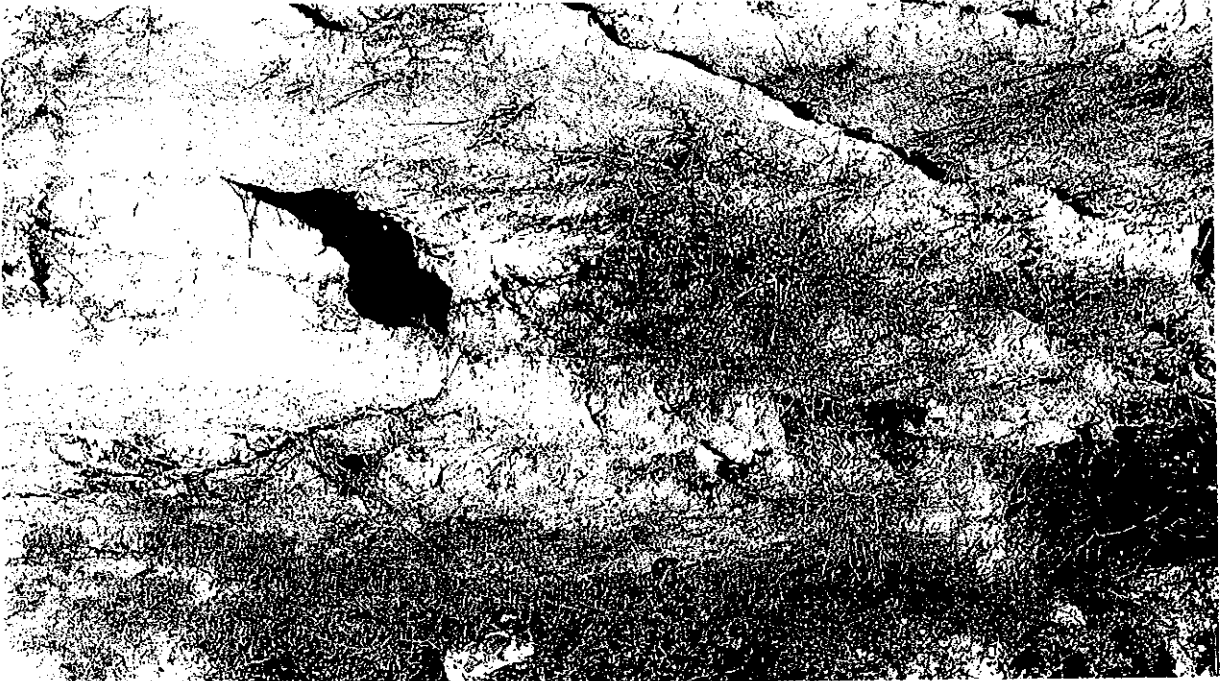
Şekil 4.9 Yeryüzüne ulaşan yer altı üretim boşlukları kaynaklı tasmanlar

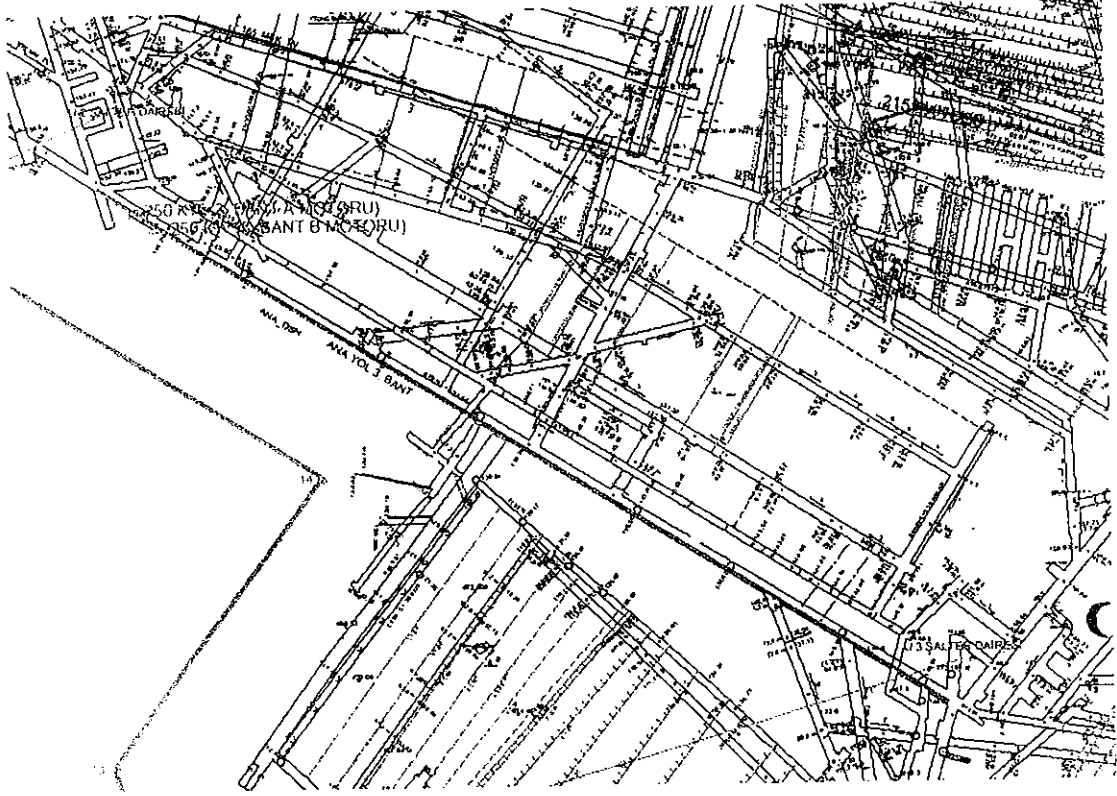
Şekil 5.6 U2 Şalter dairesinden beslenen bant motorlarının konumu

beslenen motorların da enerjisiz kaldığı için çalışmadığı tespit edilmektedir. Ancak, U2 şalter dairesinden facia bölgesi U3 şalter dairesine giden enerji hattı tümüyle kesilerek, U2 şalter dairesinden beslenen ve acil çalıştırılması gereken alet ve teçizat (su pompası motorları gibi) kurtarma çalışmaları sırasında elektrik enerjisi verilerek işlevsel hale getirildiği de tespit edilmiştir. Facianın ilerleyen zaman diliminde ocakta alevli yangın çıkması nedeniyle 3. bant boyunca elektrik kablolarında ve lastik bantta yanmalar (fiziksel hasarlar) meydana geldiği için bant da kullanılamaz durumdadır.
