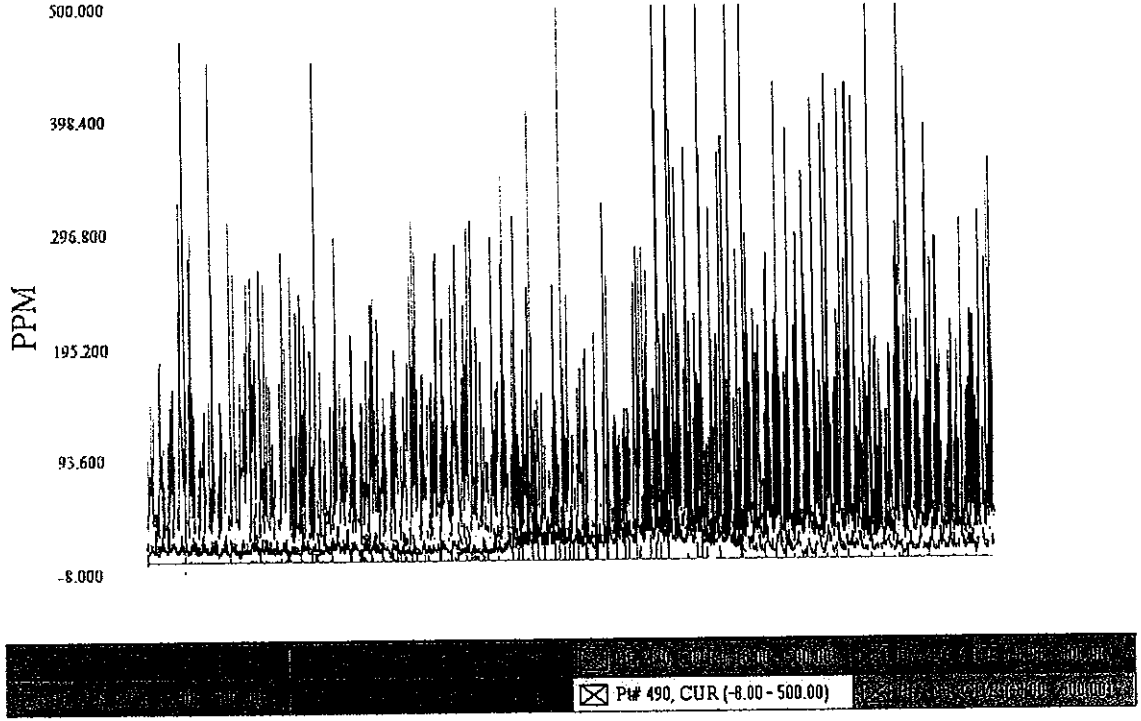
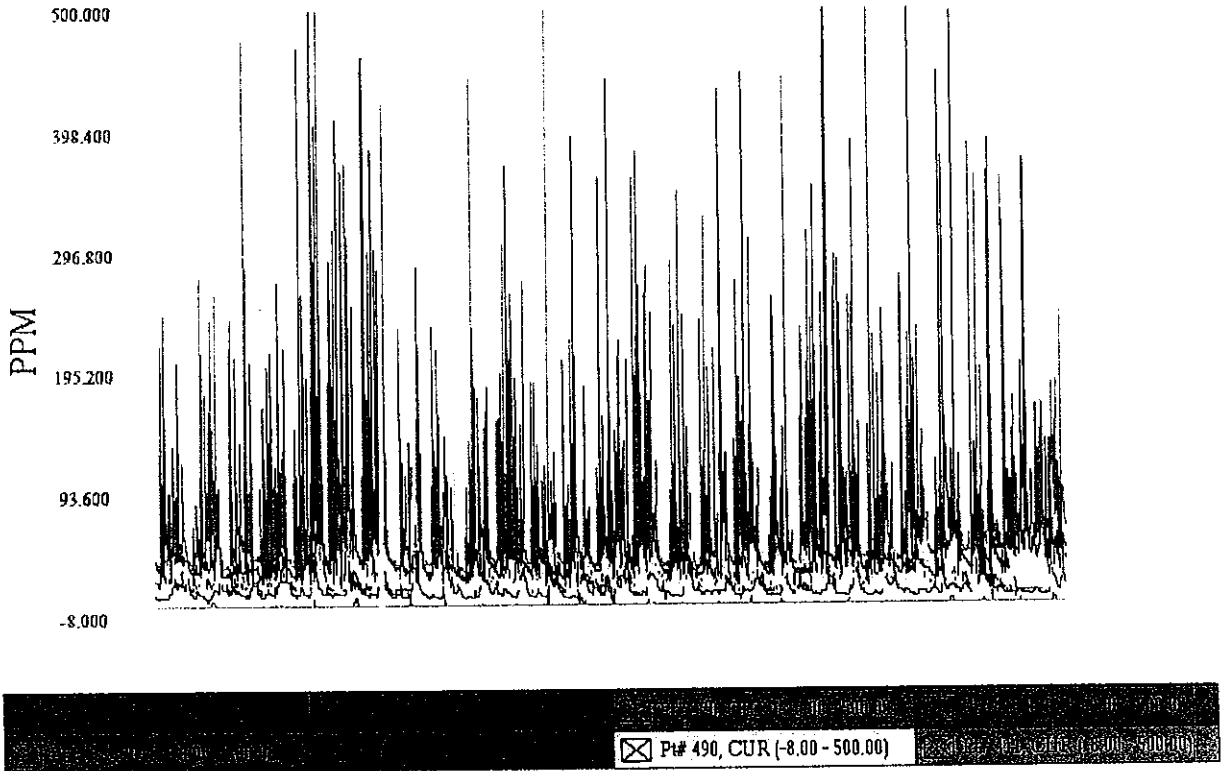
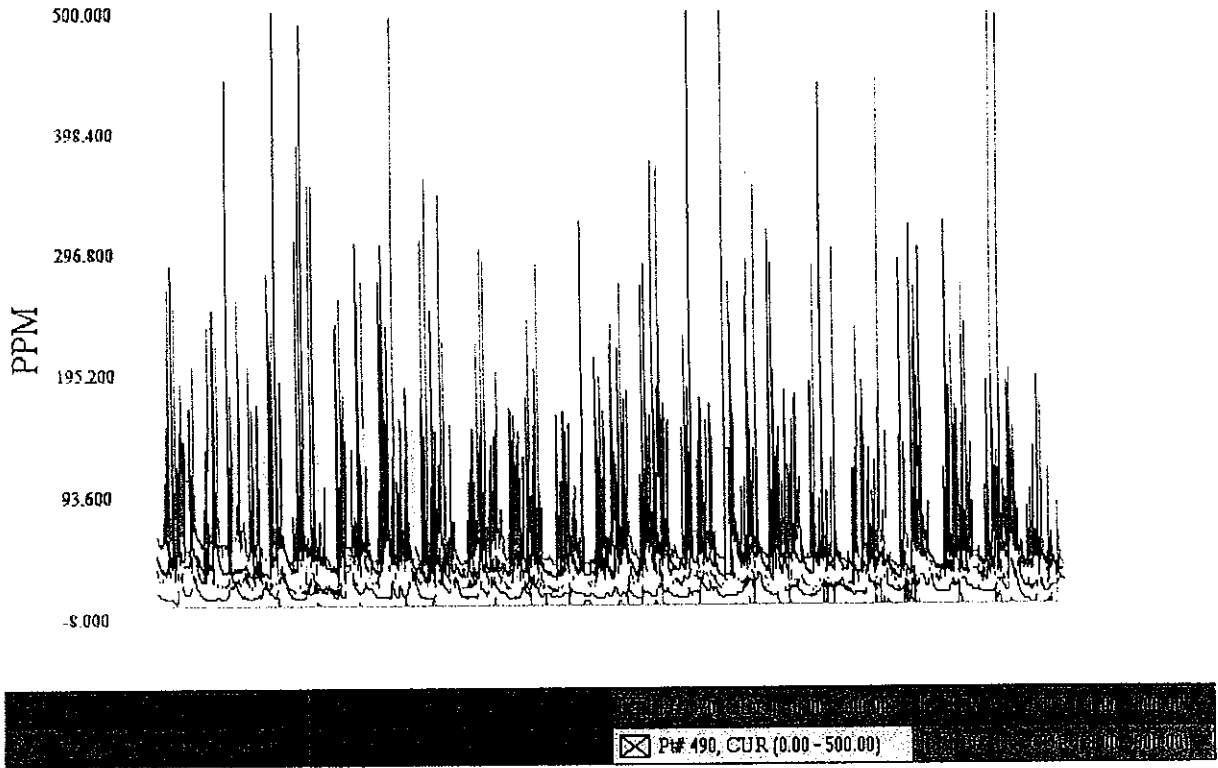
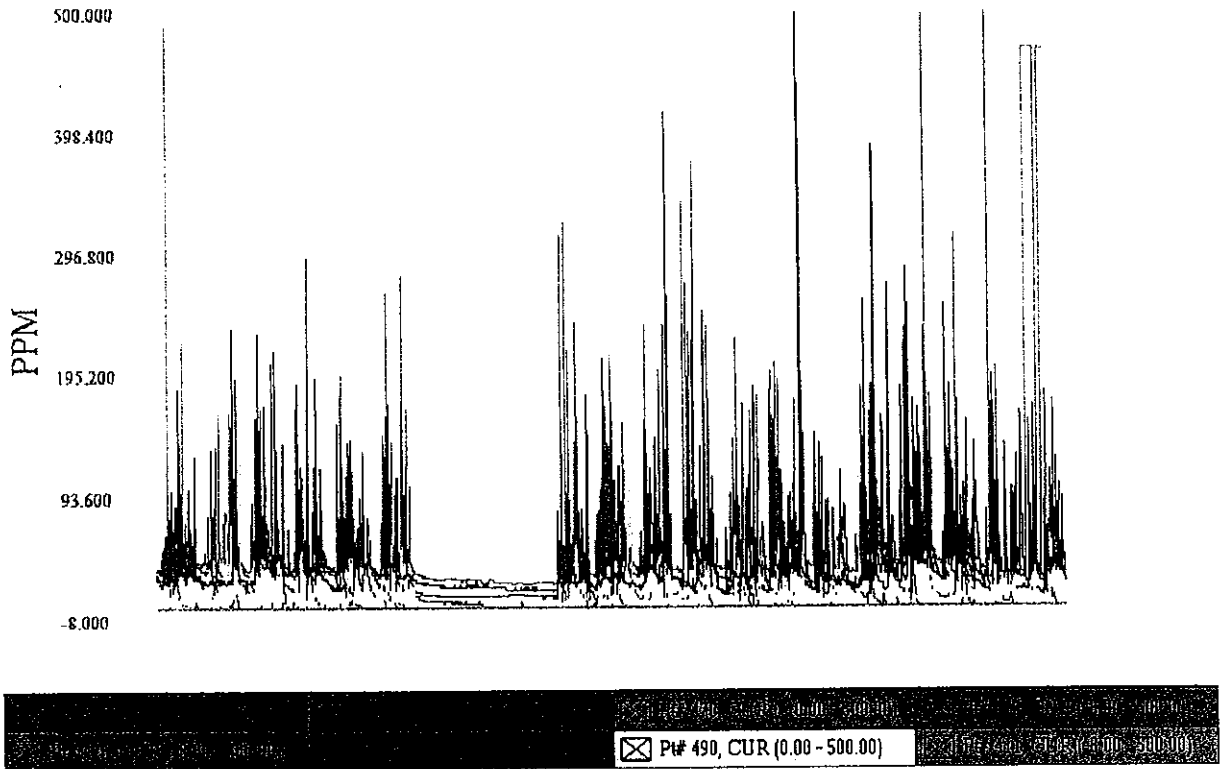
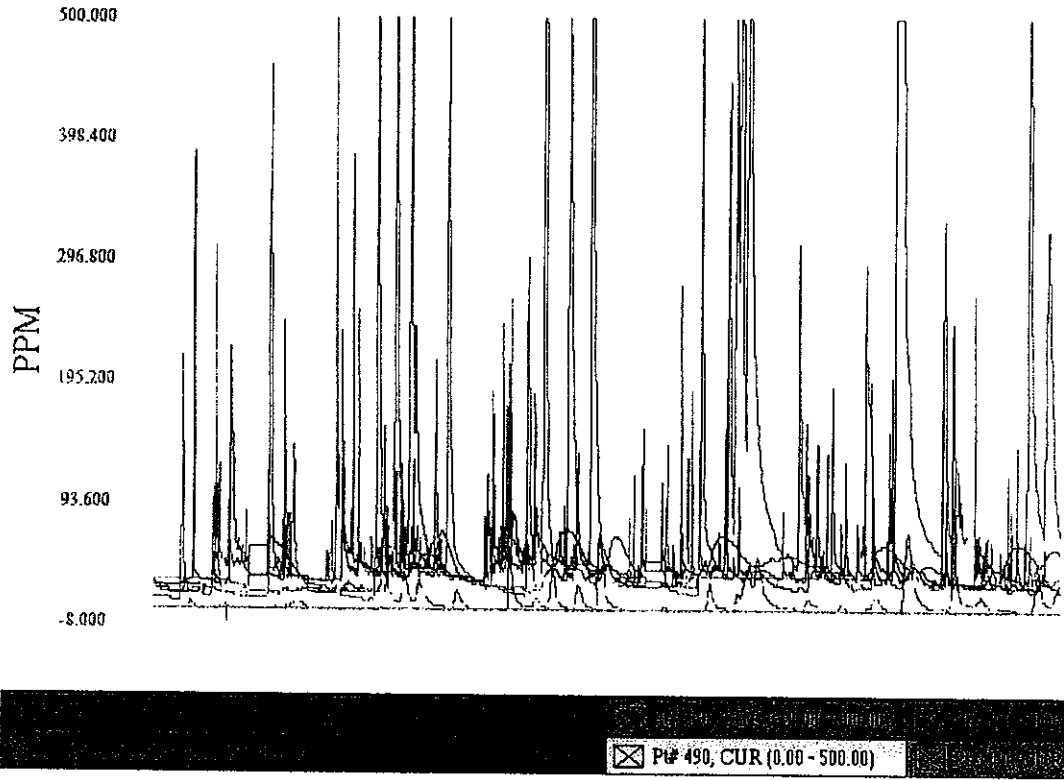
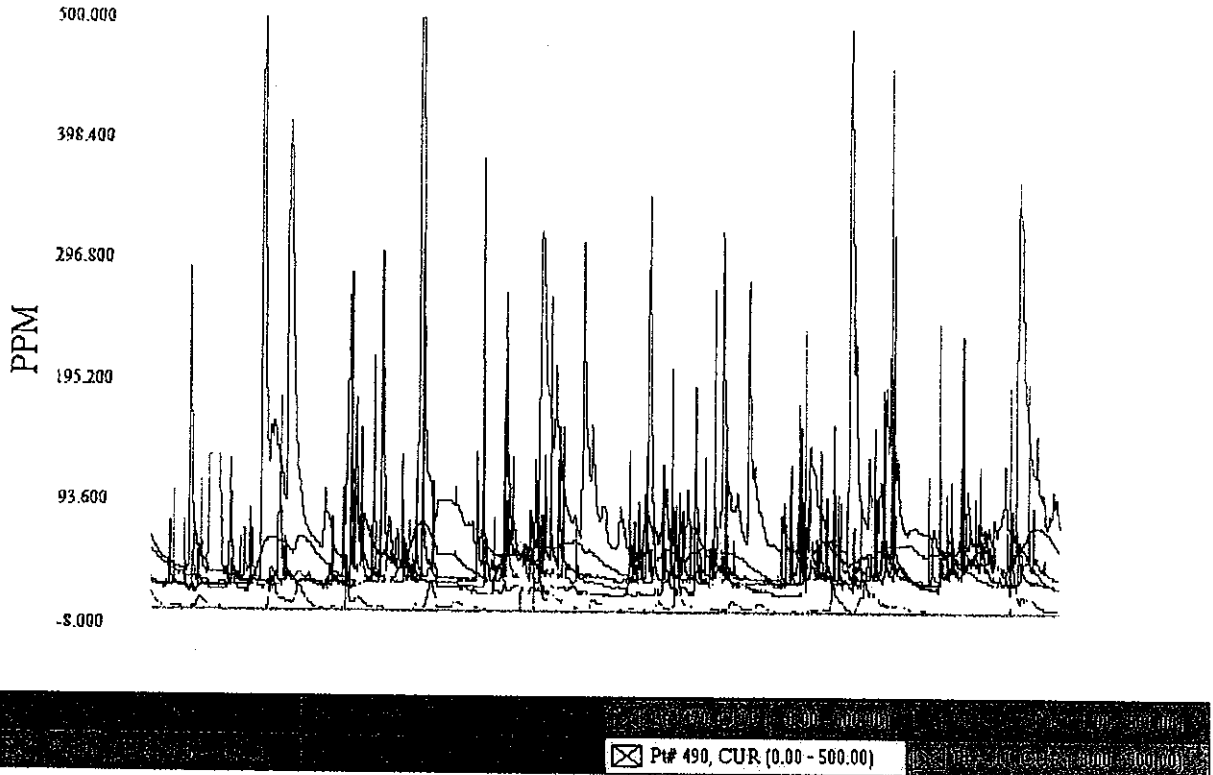
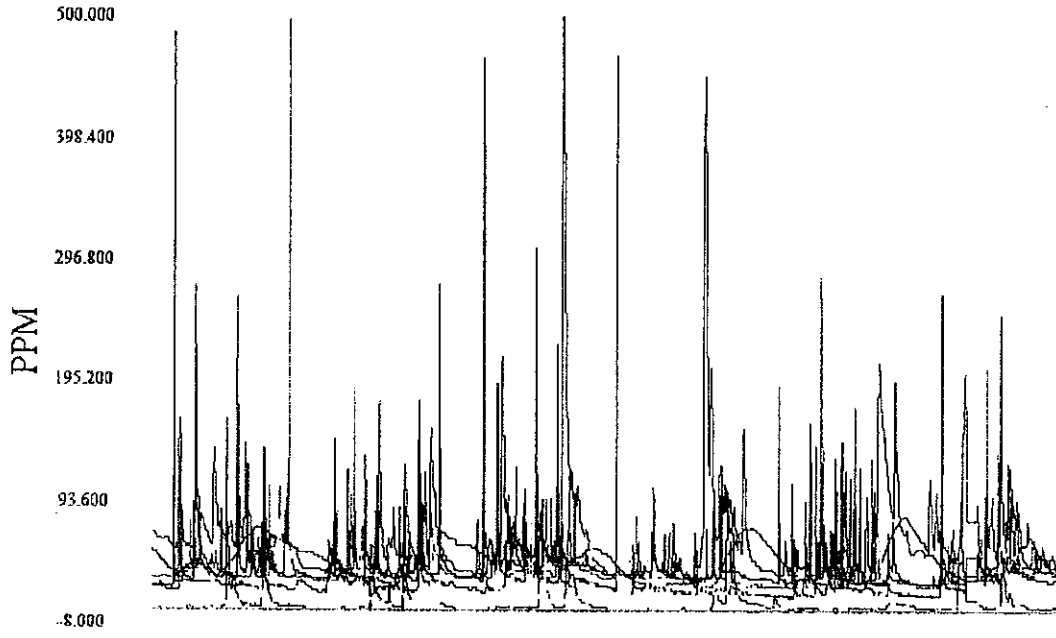
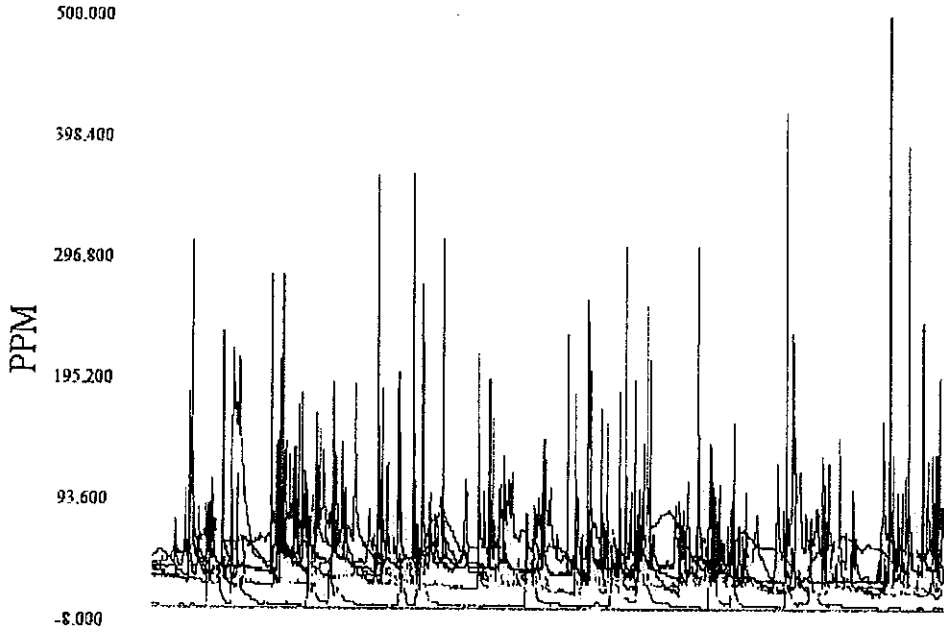
edilememiştir. Ancak, sensörler ile ilgili geriye dönük yapılan analizlerde, CO 'in asıl kaynağının patlatmalar olmadığı sonucuna ulaşılmıştır.

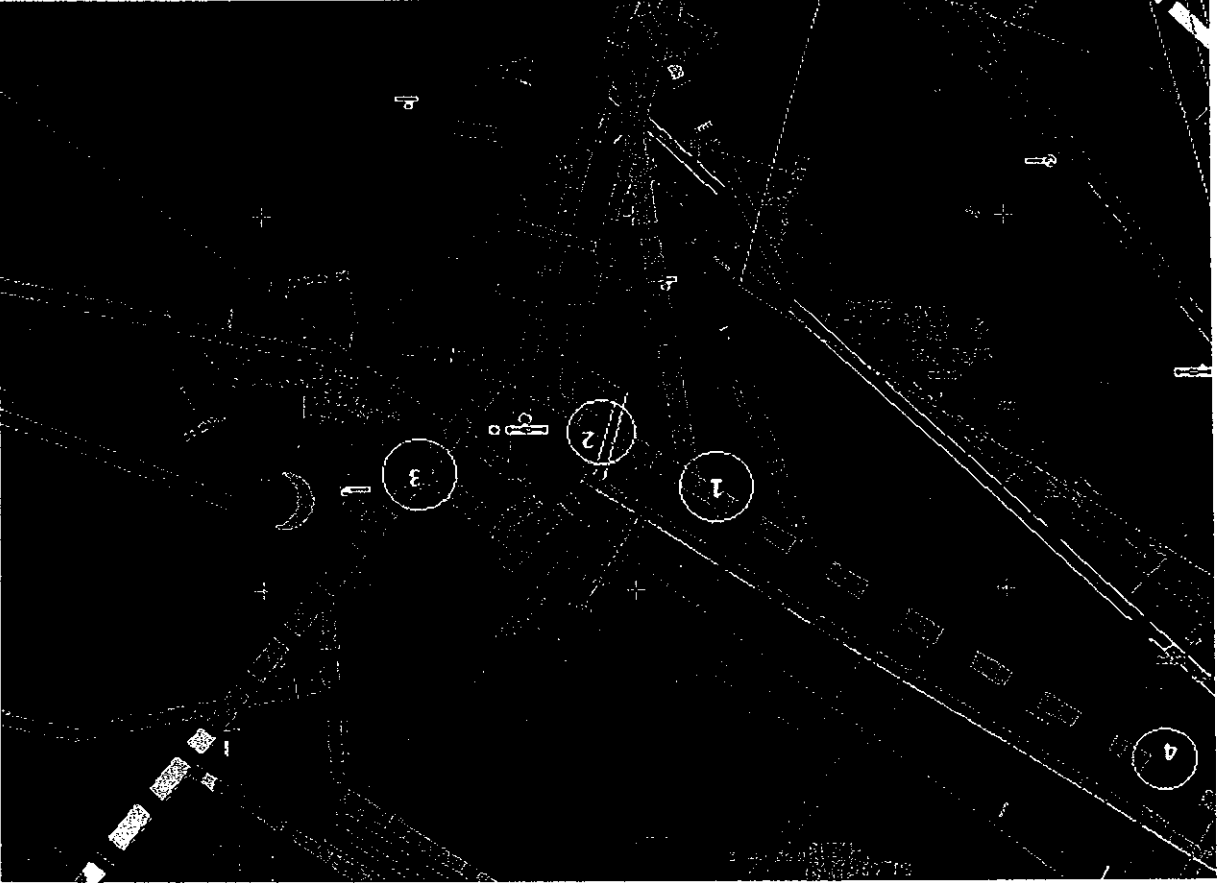
Şekil 4.1 Olay yeri keşif yapılan yerler

Olay sonrası ilk yapılan keşifte, 1 no.lu noktaya kadar ilerlenmiştir. Bu bölümde, 3 no.lu kömür nakliye bandının motor kısmından itibaren 200 metre kadar tamamen yandığı tespit edilmiştir. Aynı zamanda, bu bölümde TH bağlar arasında yardımcı tahkimat malzemesi olarak kullanılan ağaç kamaların tamamen yandığı, taş düşmelerinin engellenmesi için bu tahkimatların yenilendiği belirlenmiştir. Bu sırada, tahlisiye ekiplerinin kurtarma çalışmalarının devam etmekte olduğu görülmüştür. Şekil 4.1'de 2 numara ile gösterilen noktaya kadar tavanada göçükler olması ve tarama yapılarak bu bölümün düzeltilmesi ile ilgili çalışmaların sürdürüldüğü görülmüştür. Ayrıca, tavan taşı içerisinde kalın hortumlar sokularak gerçekleştirilen su ile sogutma çalışmalarının sürdürüldüğü gözlemlenmiştir. İlk keşif çalışması esnasında elde edilen görüntüler Şekil 4.2-4.7 arasında verilmektedir.

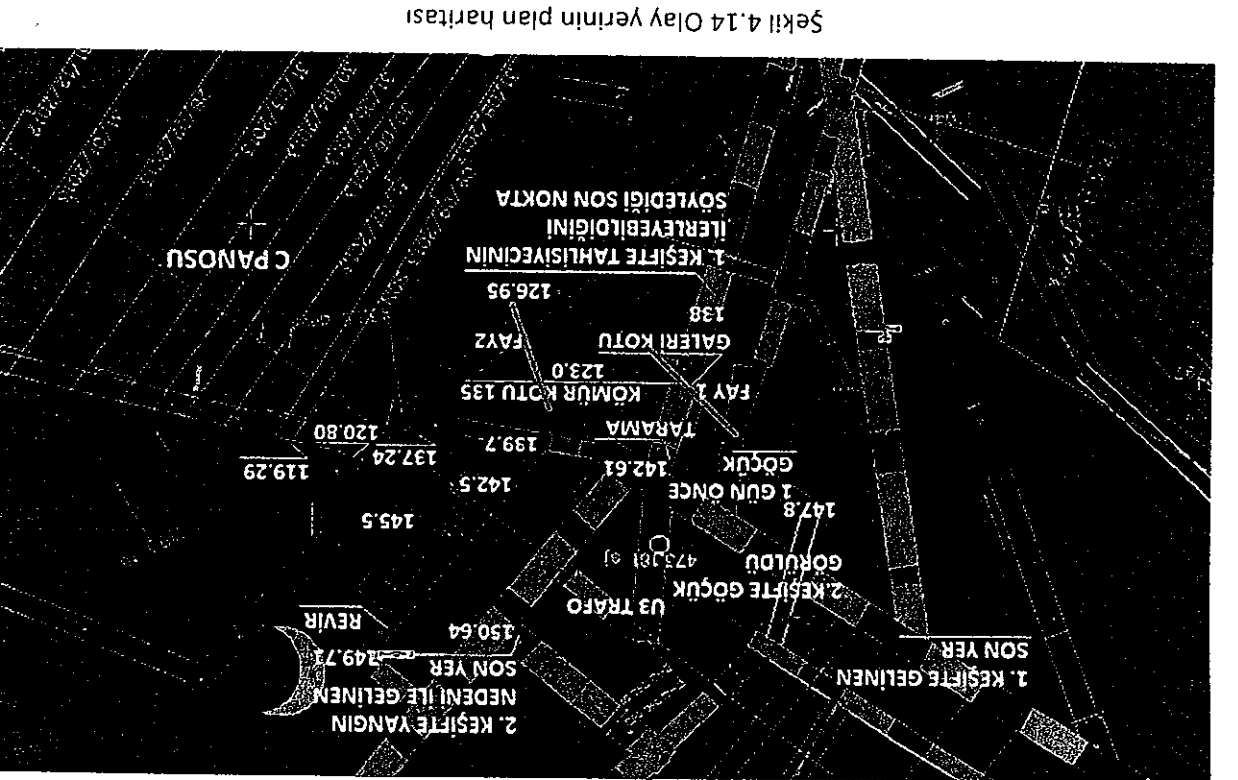
Şekil 4.15 Olay yerinin 3 boyutlu görünüşü.

Şekil 4.15'te verilen üç boyutlu gösterimde olay yeri olarak belirlenen U3 trafosunun bulunduğu yer görülmektedir. Şekilde görüldüğü üzere, beyaz ile gösterilen çizgi, C Panosunda 09.09.2013 tarihinde kapatılan uzun ayakta kömür alınan 3. kat aygının sınırlarını göstermektedir. Şekil 4.14'te görüldüğü üzere, kömür üretimi yapılan aygının taban kotu kuzey yönünde 119.29 metre, güney yönünde 86.80 metredir. Ayak, güneye doğru kömür eğimi yönünde derinleşmektedir. Şekil 4.14'te FAY 1 olarak gösterilen kısım A0 ve H panolarına temiz hava sağlayan 4 nolu kömür nakil bantının bulunduğu galeri üzerinde saptanmıştır. Bu yolun tam altından 2. kat taban yolu geçmektedir. FAY 1 olarak gösterilen noktada kömür 135 metre kotunda, galeri ise 138 metre kotundadır. Hemen altlarından 123 kotlu 2. kat taban yolu geçmektedir. 2. kat taban yolu üzerinde bulunan 2 adet baraj, C panosu 3. kat aygının üretimi sonrasında boşluğu içerisinde kalmıştır. Madenlerde faylı olan zonların kırıklı yapılarından dolayı hava geçirme özellikleri olduğu bilinmektedir. Ana havalandırma yolu üzerinde bulunan FAY 1'den, yaklaşık 3 metre altındaki kömür damarına ve 123 kotlu 2. kat taban yoluna hava kaçağı oluşturan düşümlü yapılmıştır. Bu bölgede toprak olarak kırılan kömür, olay esnasında içten içe yamakta olduğu tahmin edilmektedir.

Kömür üretiminin tamamlanması sonucunda tesis açısı ile yukarıya doğru göçmelerin meydana geldiği bilinmektedir ve bu durum kömür üretiminin kesit görünüşü Şekil 4.17'de verilmiştir. Kırılma açısı olarak gösterilen 43 derece için kömür ve tavan taşı üretim yapılan kömür kalınlığı kadar aşağı göçmüştür. Bu bölge gökme nedeniyle kömür ve tavan taşı çok kırıklı ve gatlaklı bir yapıya sahip olur. C panosunun üzerindeki topografyada görülen ve Şekil 4.10 ve 4.11'de gösterilen üretim sonucunda yüzeye ulaşan gatlaklardan ocak içerisinde, ocakta kullanılan emici havalandırma sistemi neticesinde hava girişi olmaktadır. Göçük ve gatlaklı zon içerisinde yeterli kadar hızlı hareket edemeyen hava, ısı birikimini uzaklaştırılmaz ve eksik O<sub>2</sub> nedeniyle yarım yanma ve sonucunda CO açığa çıkar. Bu olay, FAY 1 olarak gösterilen bölgenin altındaki kömürde belirli bir zamandan beri devam etmekte olduğundan, anılan bölgede ısınma ve galerilere sırayet edemeyen kendiliğinden yanma olayının başladığı düşünülmektedir.
